Interpretación de imagen satelital

Inundación de Bahía Blanca - 7 de marzo de 2025

Pablo Horacio Zambrana*

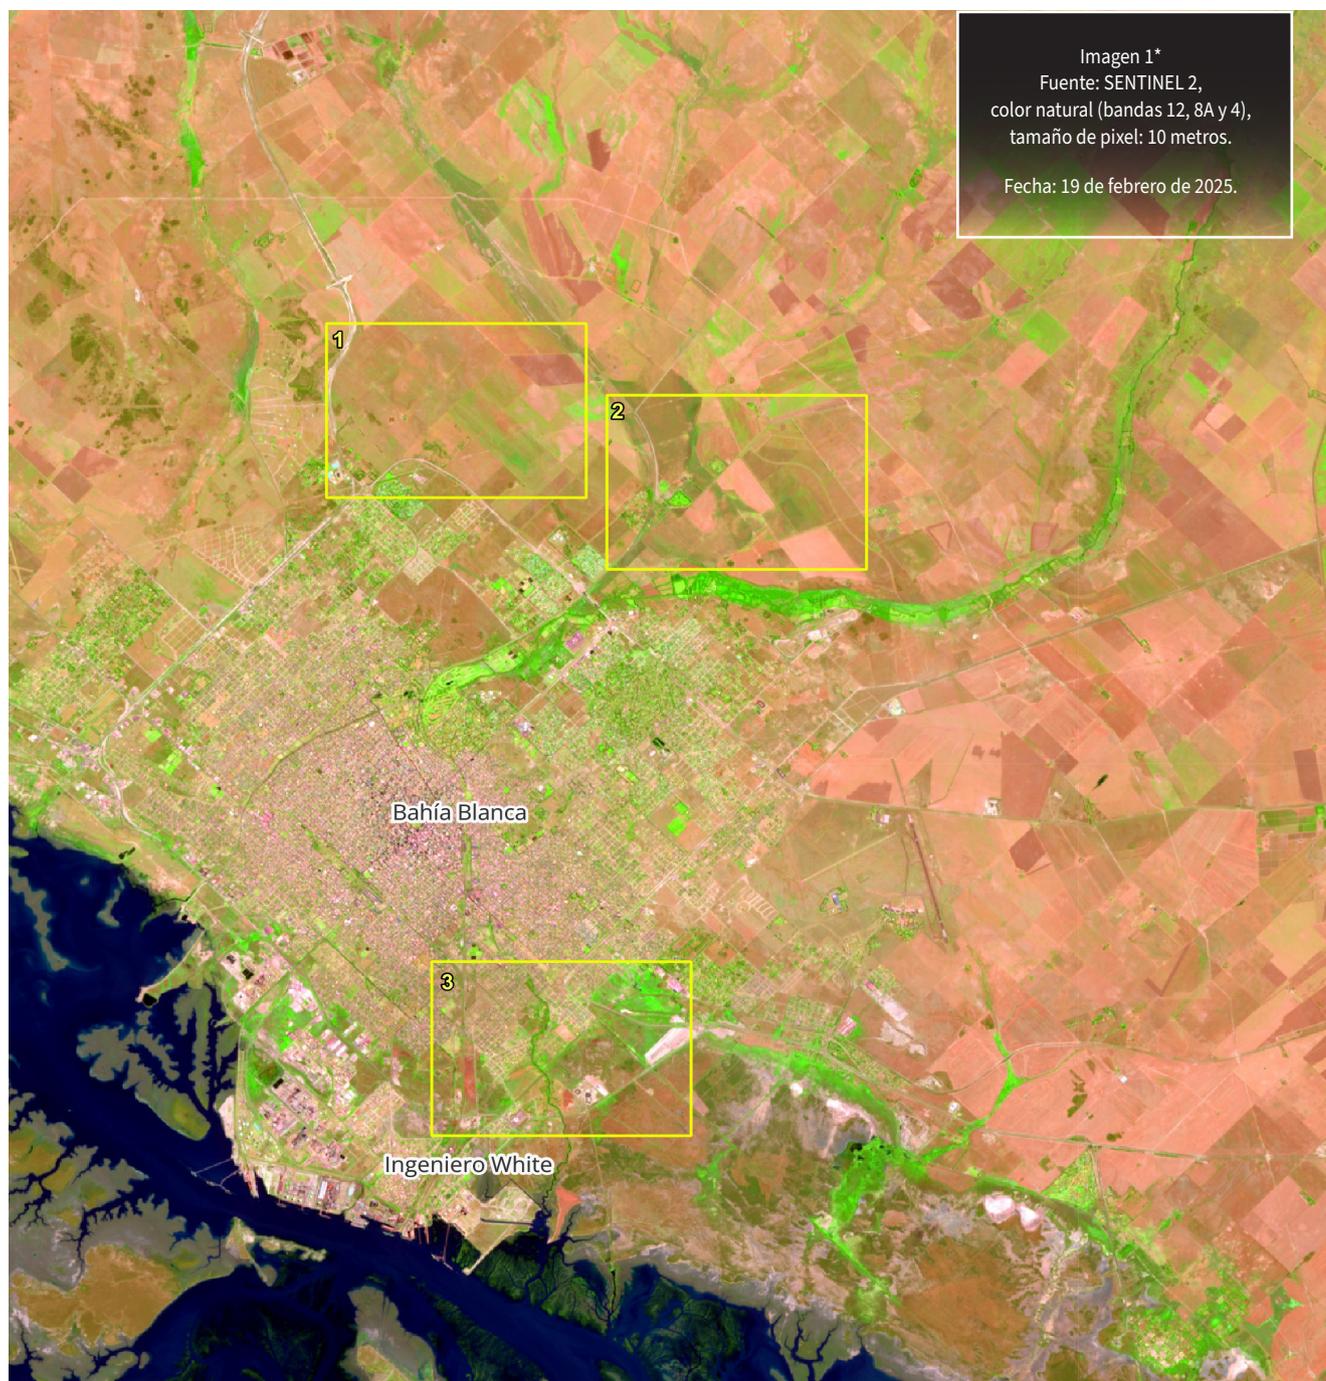
19 de febrero de 2025

En las imágenes seleccionadas* de días previos y posteriores al fenómeno meteorológico se puede observar cómo con la combinación de bandas espectrales adecuadas, en este caso las bandas 12 (onda corta infrarroja), 8A (visible e infrarrojo cercano) y 4 (visible roja), es posible poner en evidencia la afectación del terreno por la acción del agua. En la imagen del 19 de febrero se observa en toda

el área circundante, en tonos verdes muy intensos, la vegetación asociada a los cursos de agua o a zonas más deprimidas con mayor humedad en el suelo, así como en diversos tonos rosados según el estado de la vegetación, las zonas correspondientes a cultivos u otra actividad agrícola-ganadera. La imagen de días posteriores al evento climático muestra las mismas zonas las coloraciones

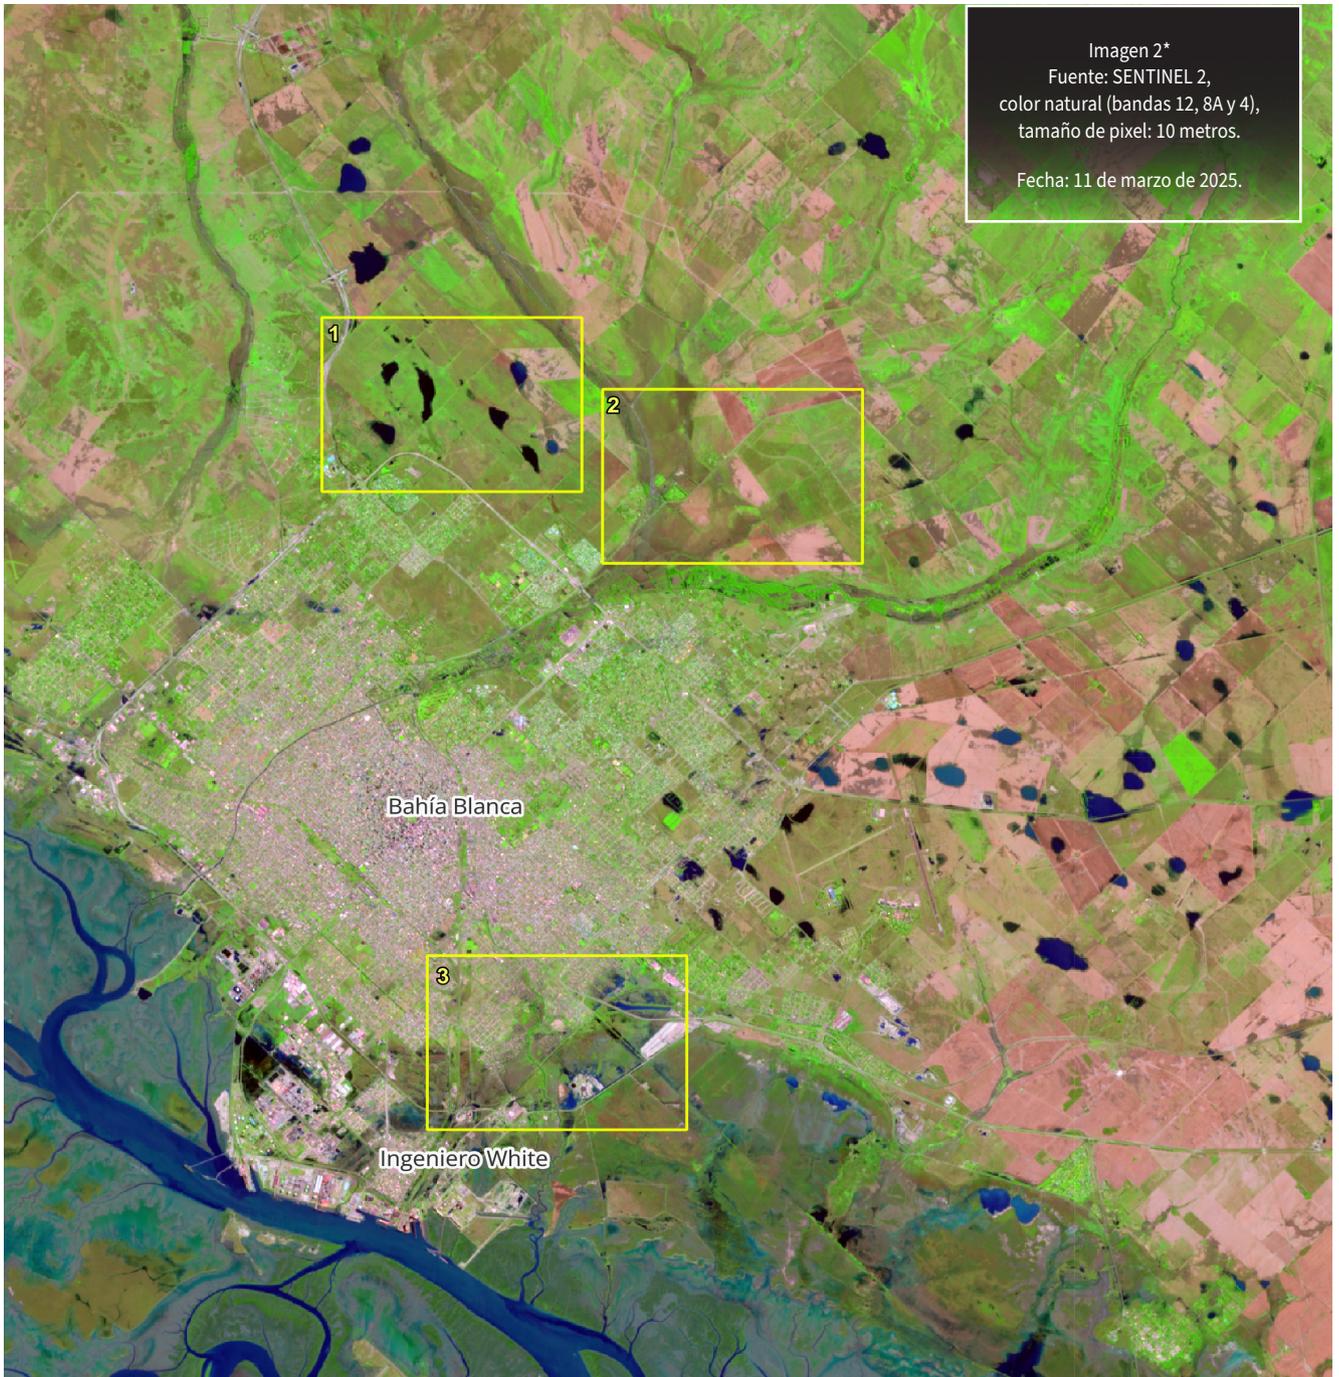
11 de marzo de 2025

mucho más intensas, con áreas más oscuras virando a tonos castaños, lo que indica que el suelo se encuentra saturado de humedad, con el agregado de manchas negras o azul oscuro de acumulaciones de agua en zonas deprimidas que no permiten su escurrimiento.

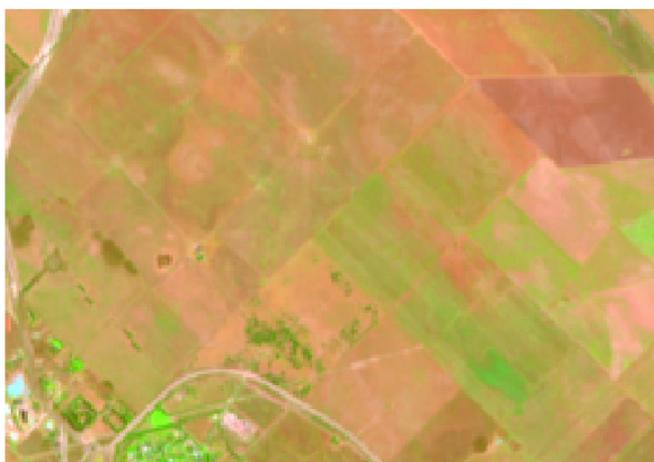
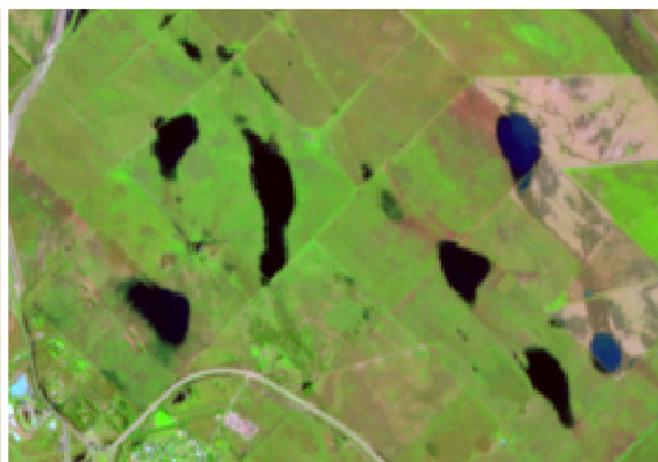
Muestra 1: las manchas negras o azul oscuro donde no existían con anterioridad a las inundaciones indican la acumulación de agua en zonas más bajas.

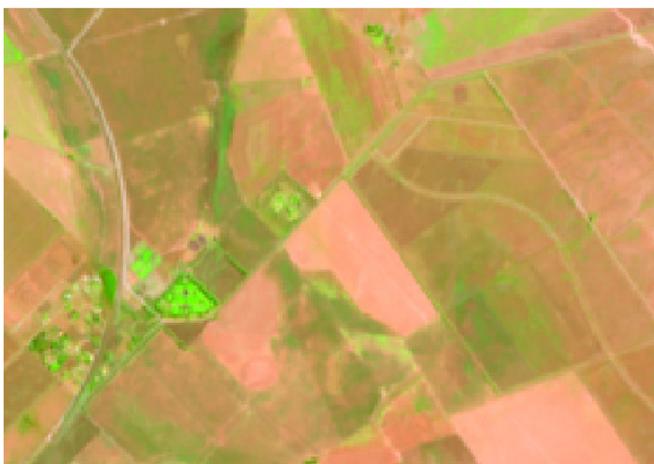
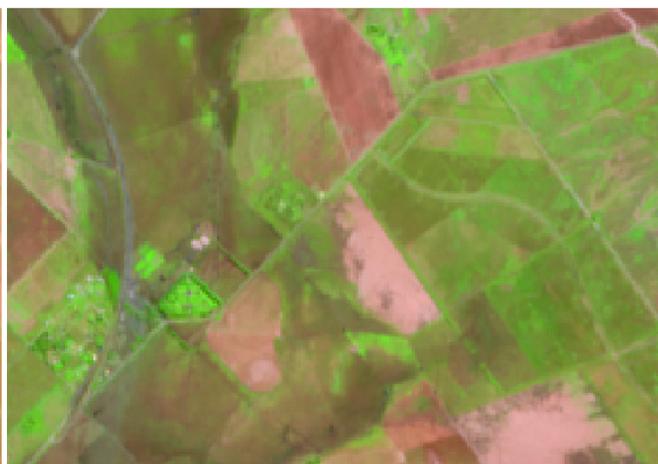
Muestra 2: la diferencia de tonos más oscuros en la imagen posterior al evento indica la presencia de suelos saturados de agua.

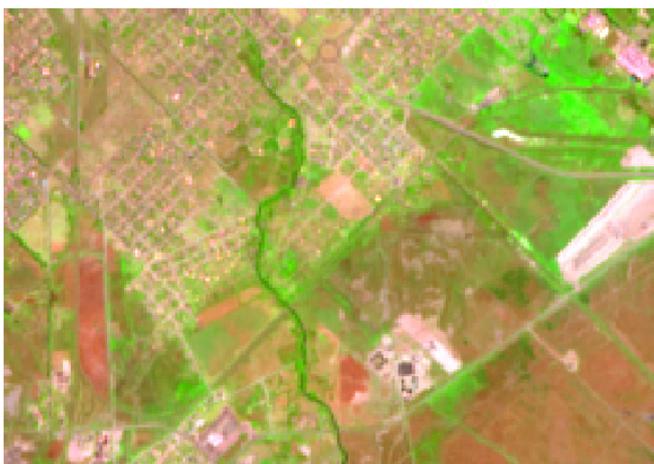
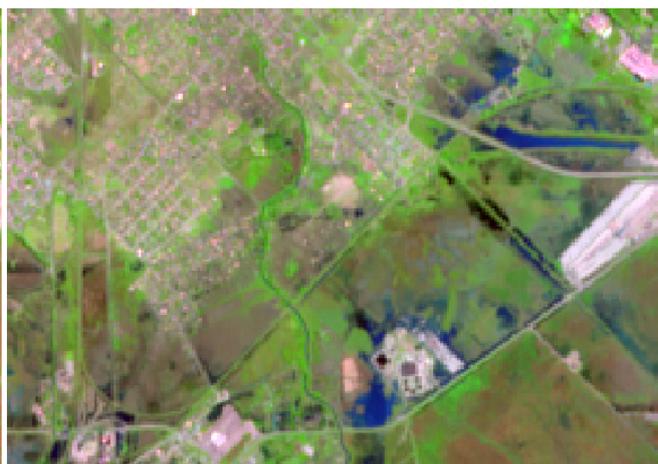
Muestra 3: los tonos más oscuros indican la presencia de suelos anegados e incluso partes urbanizadas afectadas por el agua, se aprecia el curso del arroyo Napostá enmarcado por un color verde intenso de la vegetación.
