## METADATOS DE LA CAPA- RED DE NIVELACIÓN DE PRECISIÓN

Se presenta el metadato de la entidad Red de nivelación de Precisión, incluida dentro de las Redes Geodésicas.

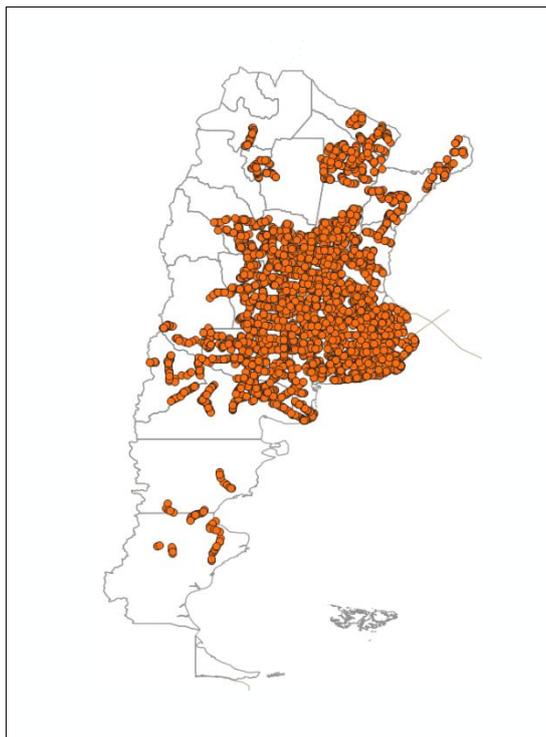
### VISTA

Estas líneas se desarrollan en el interior de las mallas generadas por las líneas de Alta Precisión y dividen a cada polígono en seis u ocho partes. Tienen su punto de arranque y cierre sobre pilares de las líneas de Alta Precisión o puntos nodales. La precisión de estas líneas expresada en milímetros es igual a la raíz cuadrada de la longitud kilométrica multiplicada por un factor igual a 5.
